Commune de Gallargues Le Montueux

**Projet Terres du Soleil
« Lotissement Villa Gallus 2 »
« Lotissement Les Estivenques »
Avis sur la sensibilité des sols au risque
retrait-gonflement
Loi ÉLAN
Étude G1 ES et PGC
*Norme NF P 94-500 11/2013***

Septembre 2022

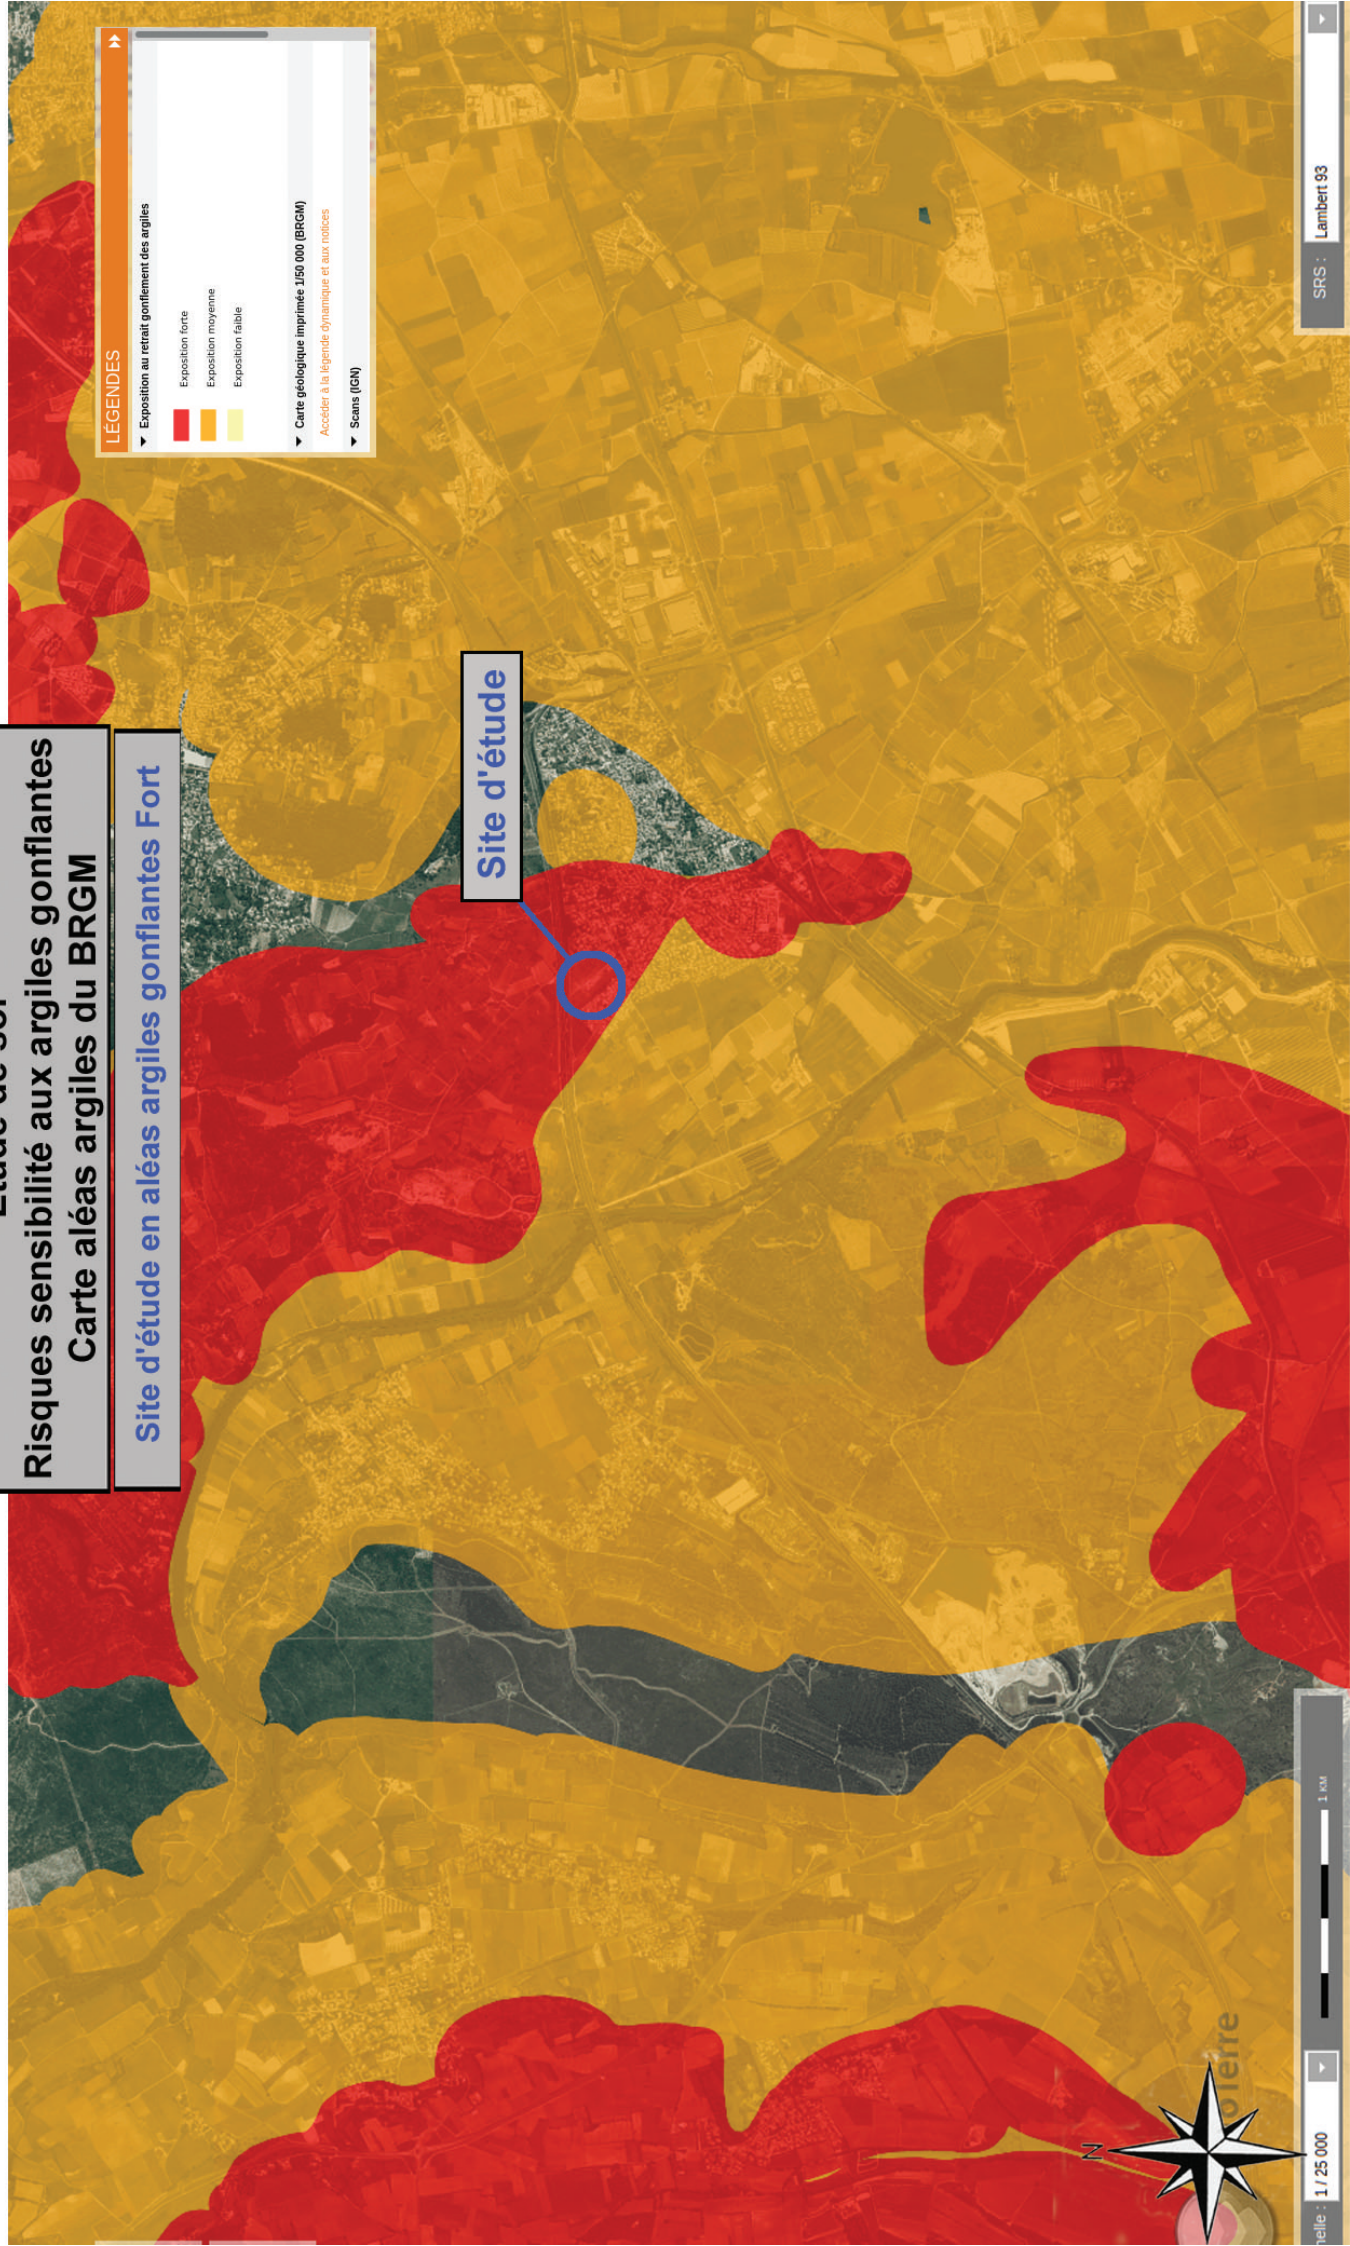
GALLARGUES-LE-MONTUEUX
Villa Gallus 2 - Les Estivenques
Étude de sol
Risques sensibilité aux argiles gonflantes
Carte aléas argiles du BRGM

Site d'étude en aléas argiles gonflantes Fort

Au regard de la carte « géorisques » du BRGM concernant la problématique liée aux argiles gonflantes, la zone d'étude est classée en zone d'aléa fort (comme visible sur l'extrait de carte fournis en annexe de ce rapport). Cet aléa est dû à la potentielle présence des bancs marneux du Valanginien.
